Ремонт шлейфа ТПГ (термопечатающей головки)

Симптомы неисправности:

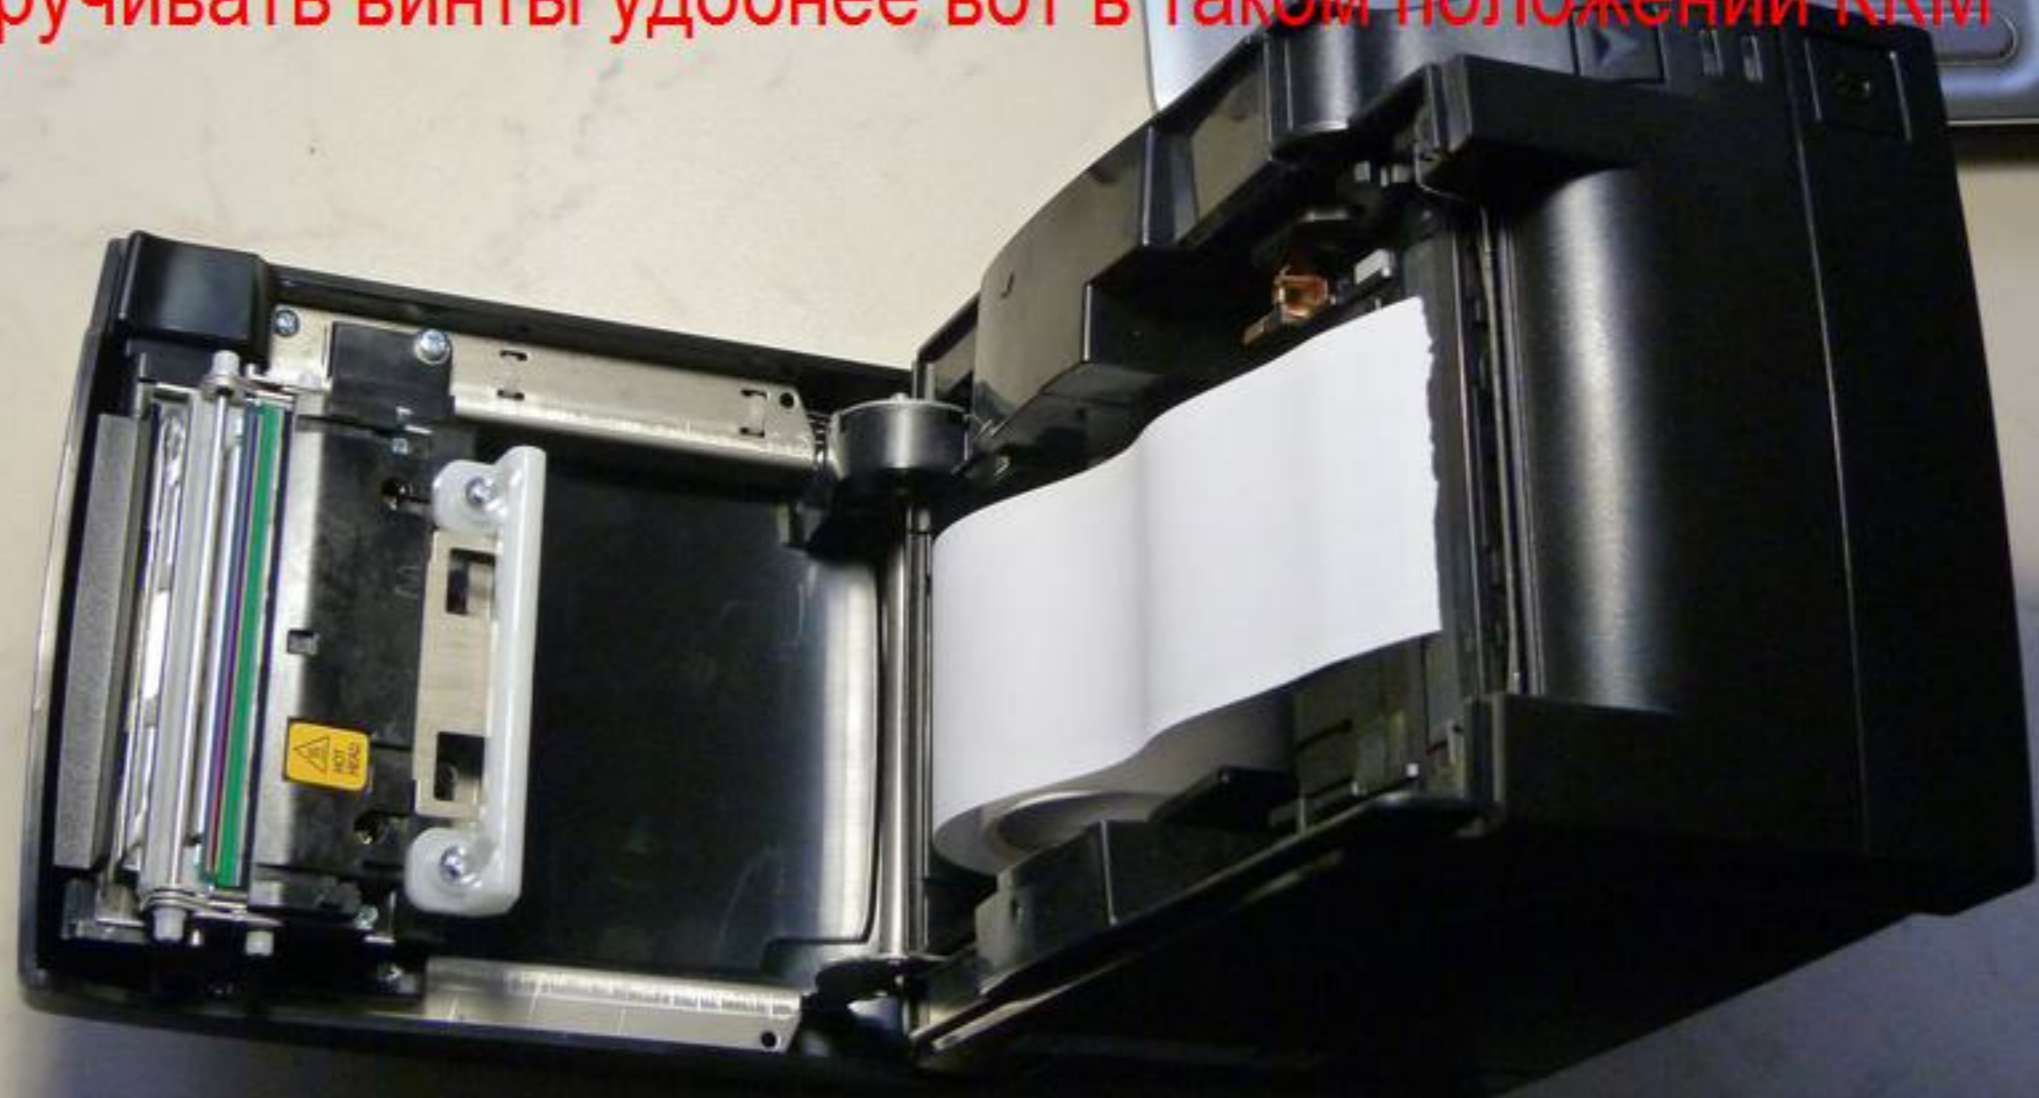
Выключить питание, отсоединить все кабели.
Откручивать винты удобнее вот в таком положении ККМ

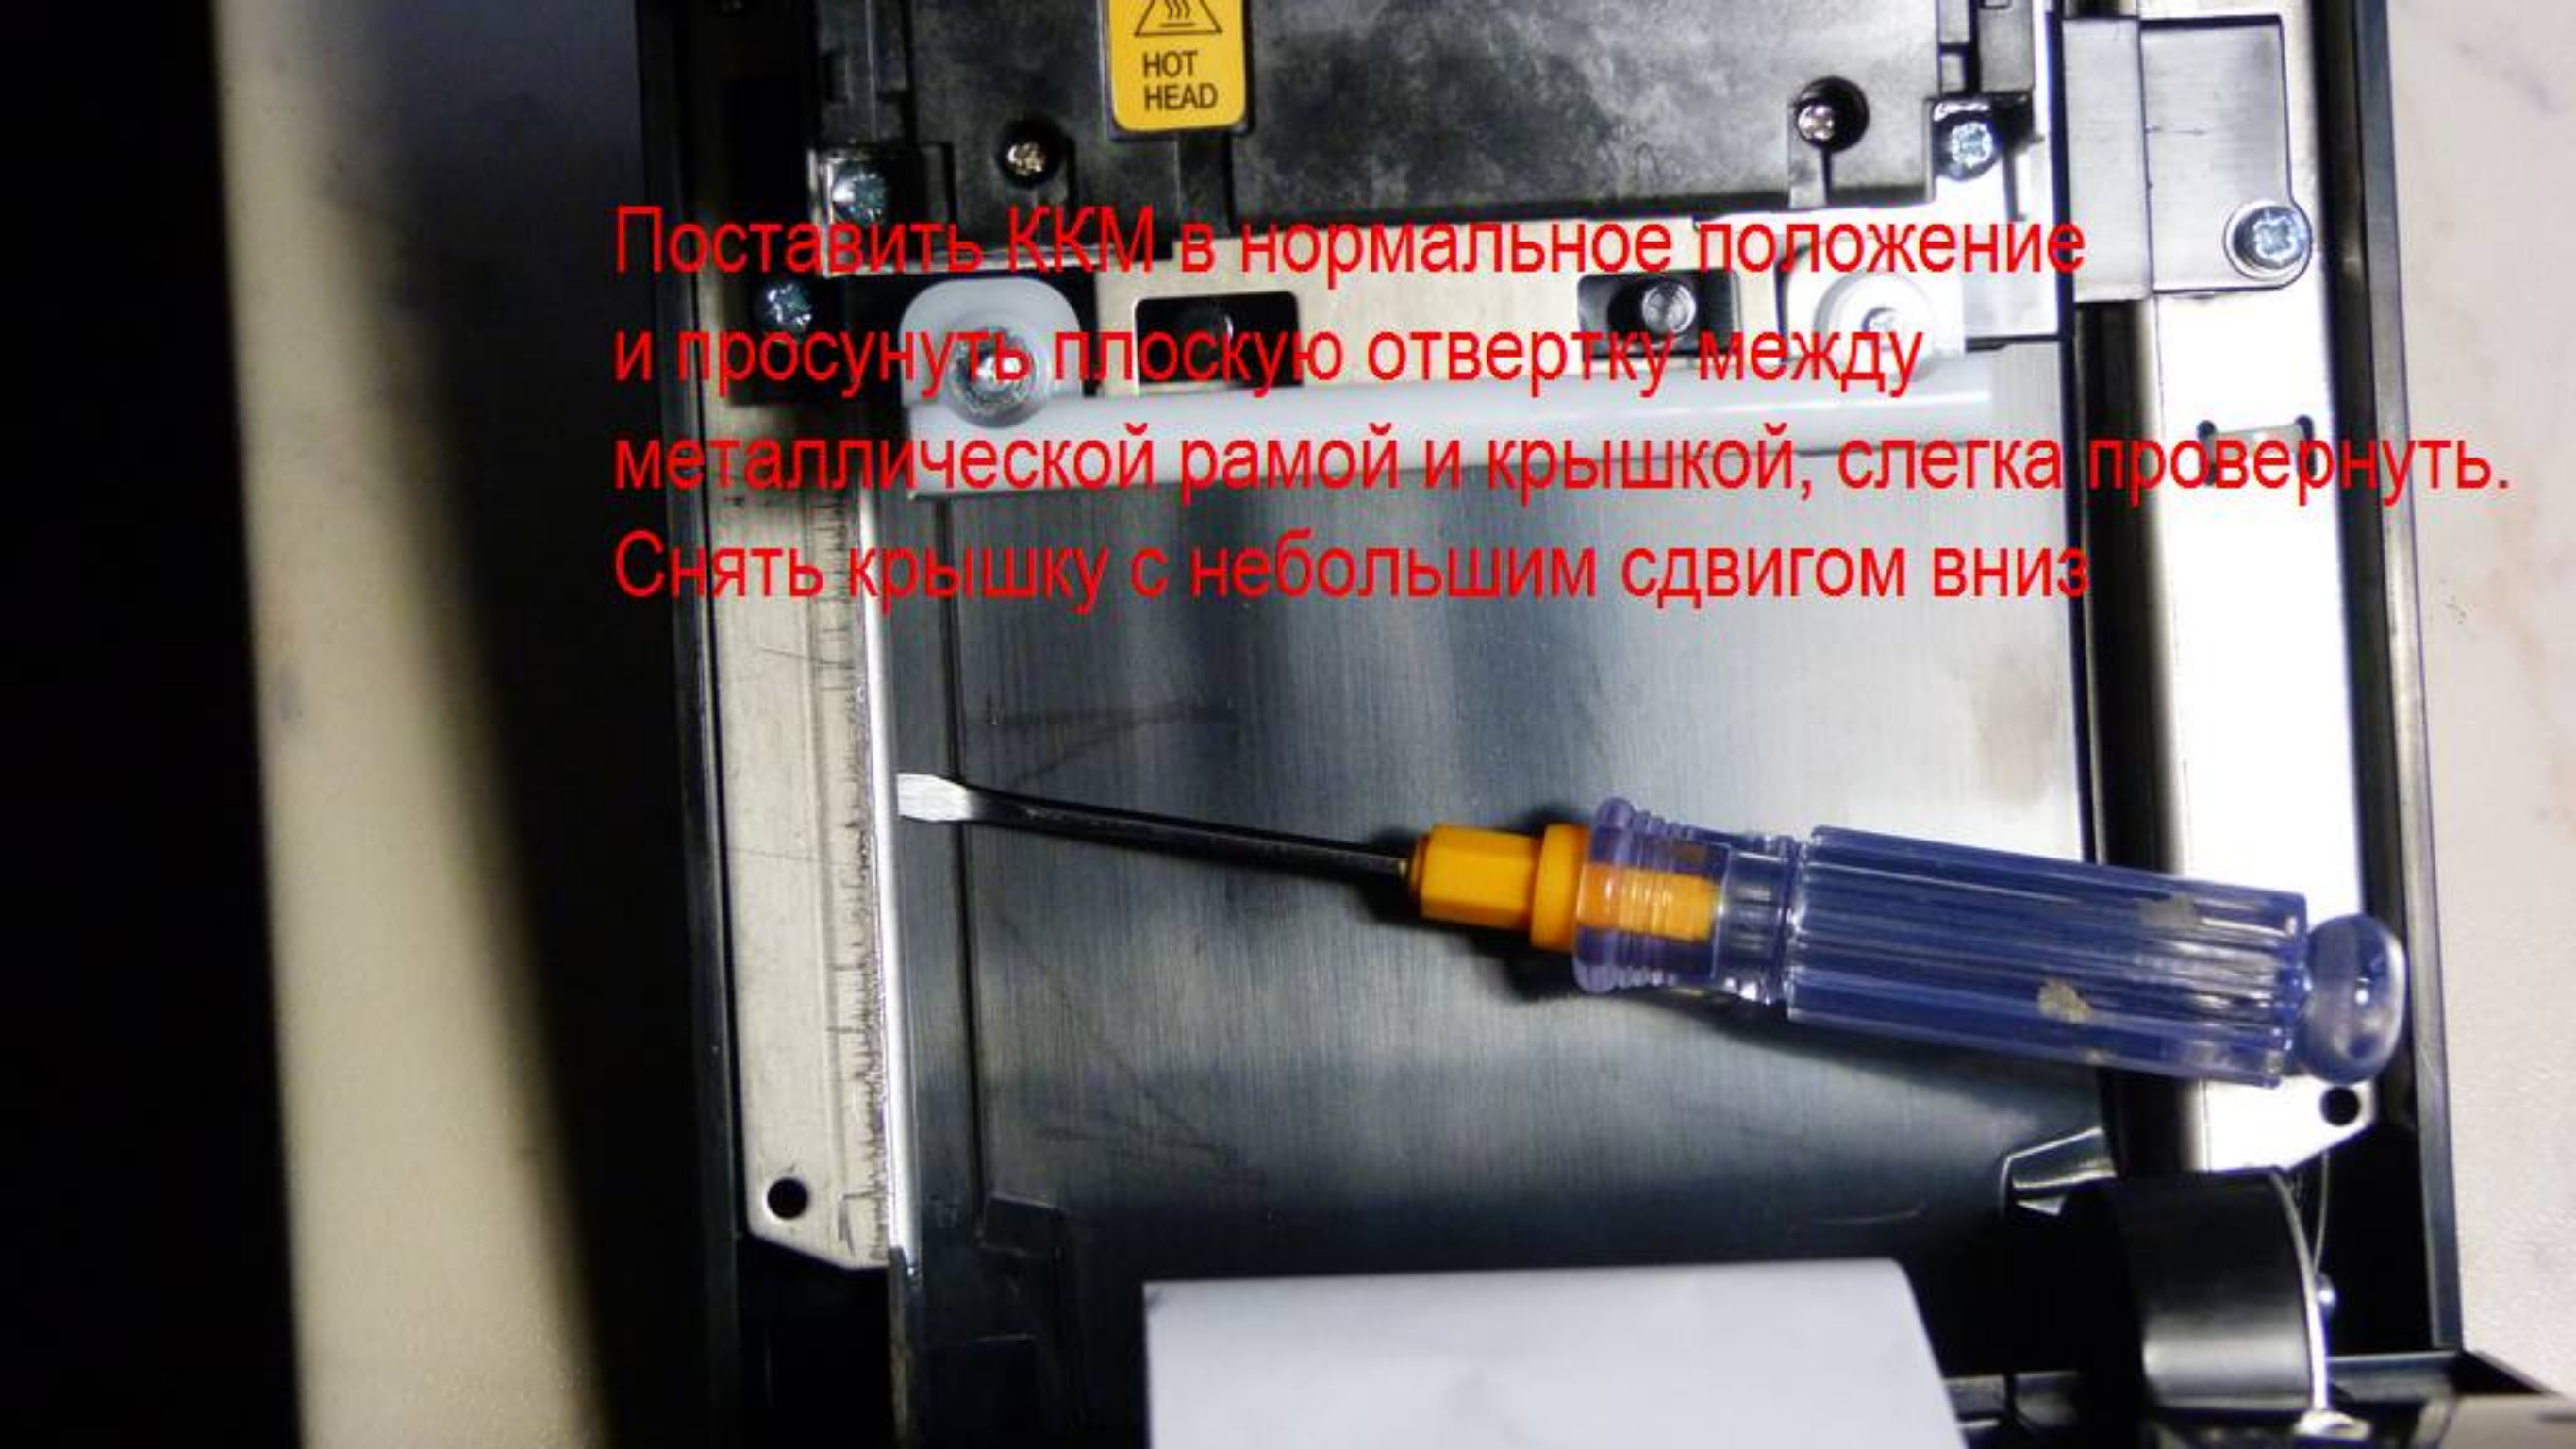
Открутить два винта в верхней части крышки

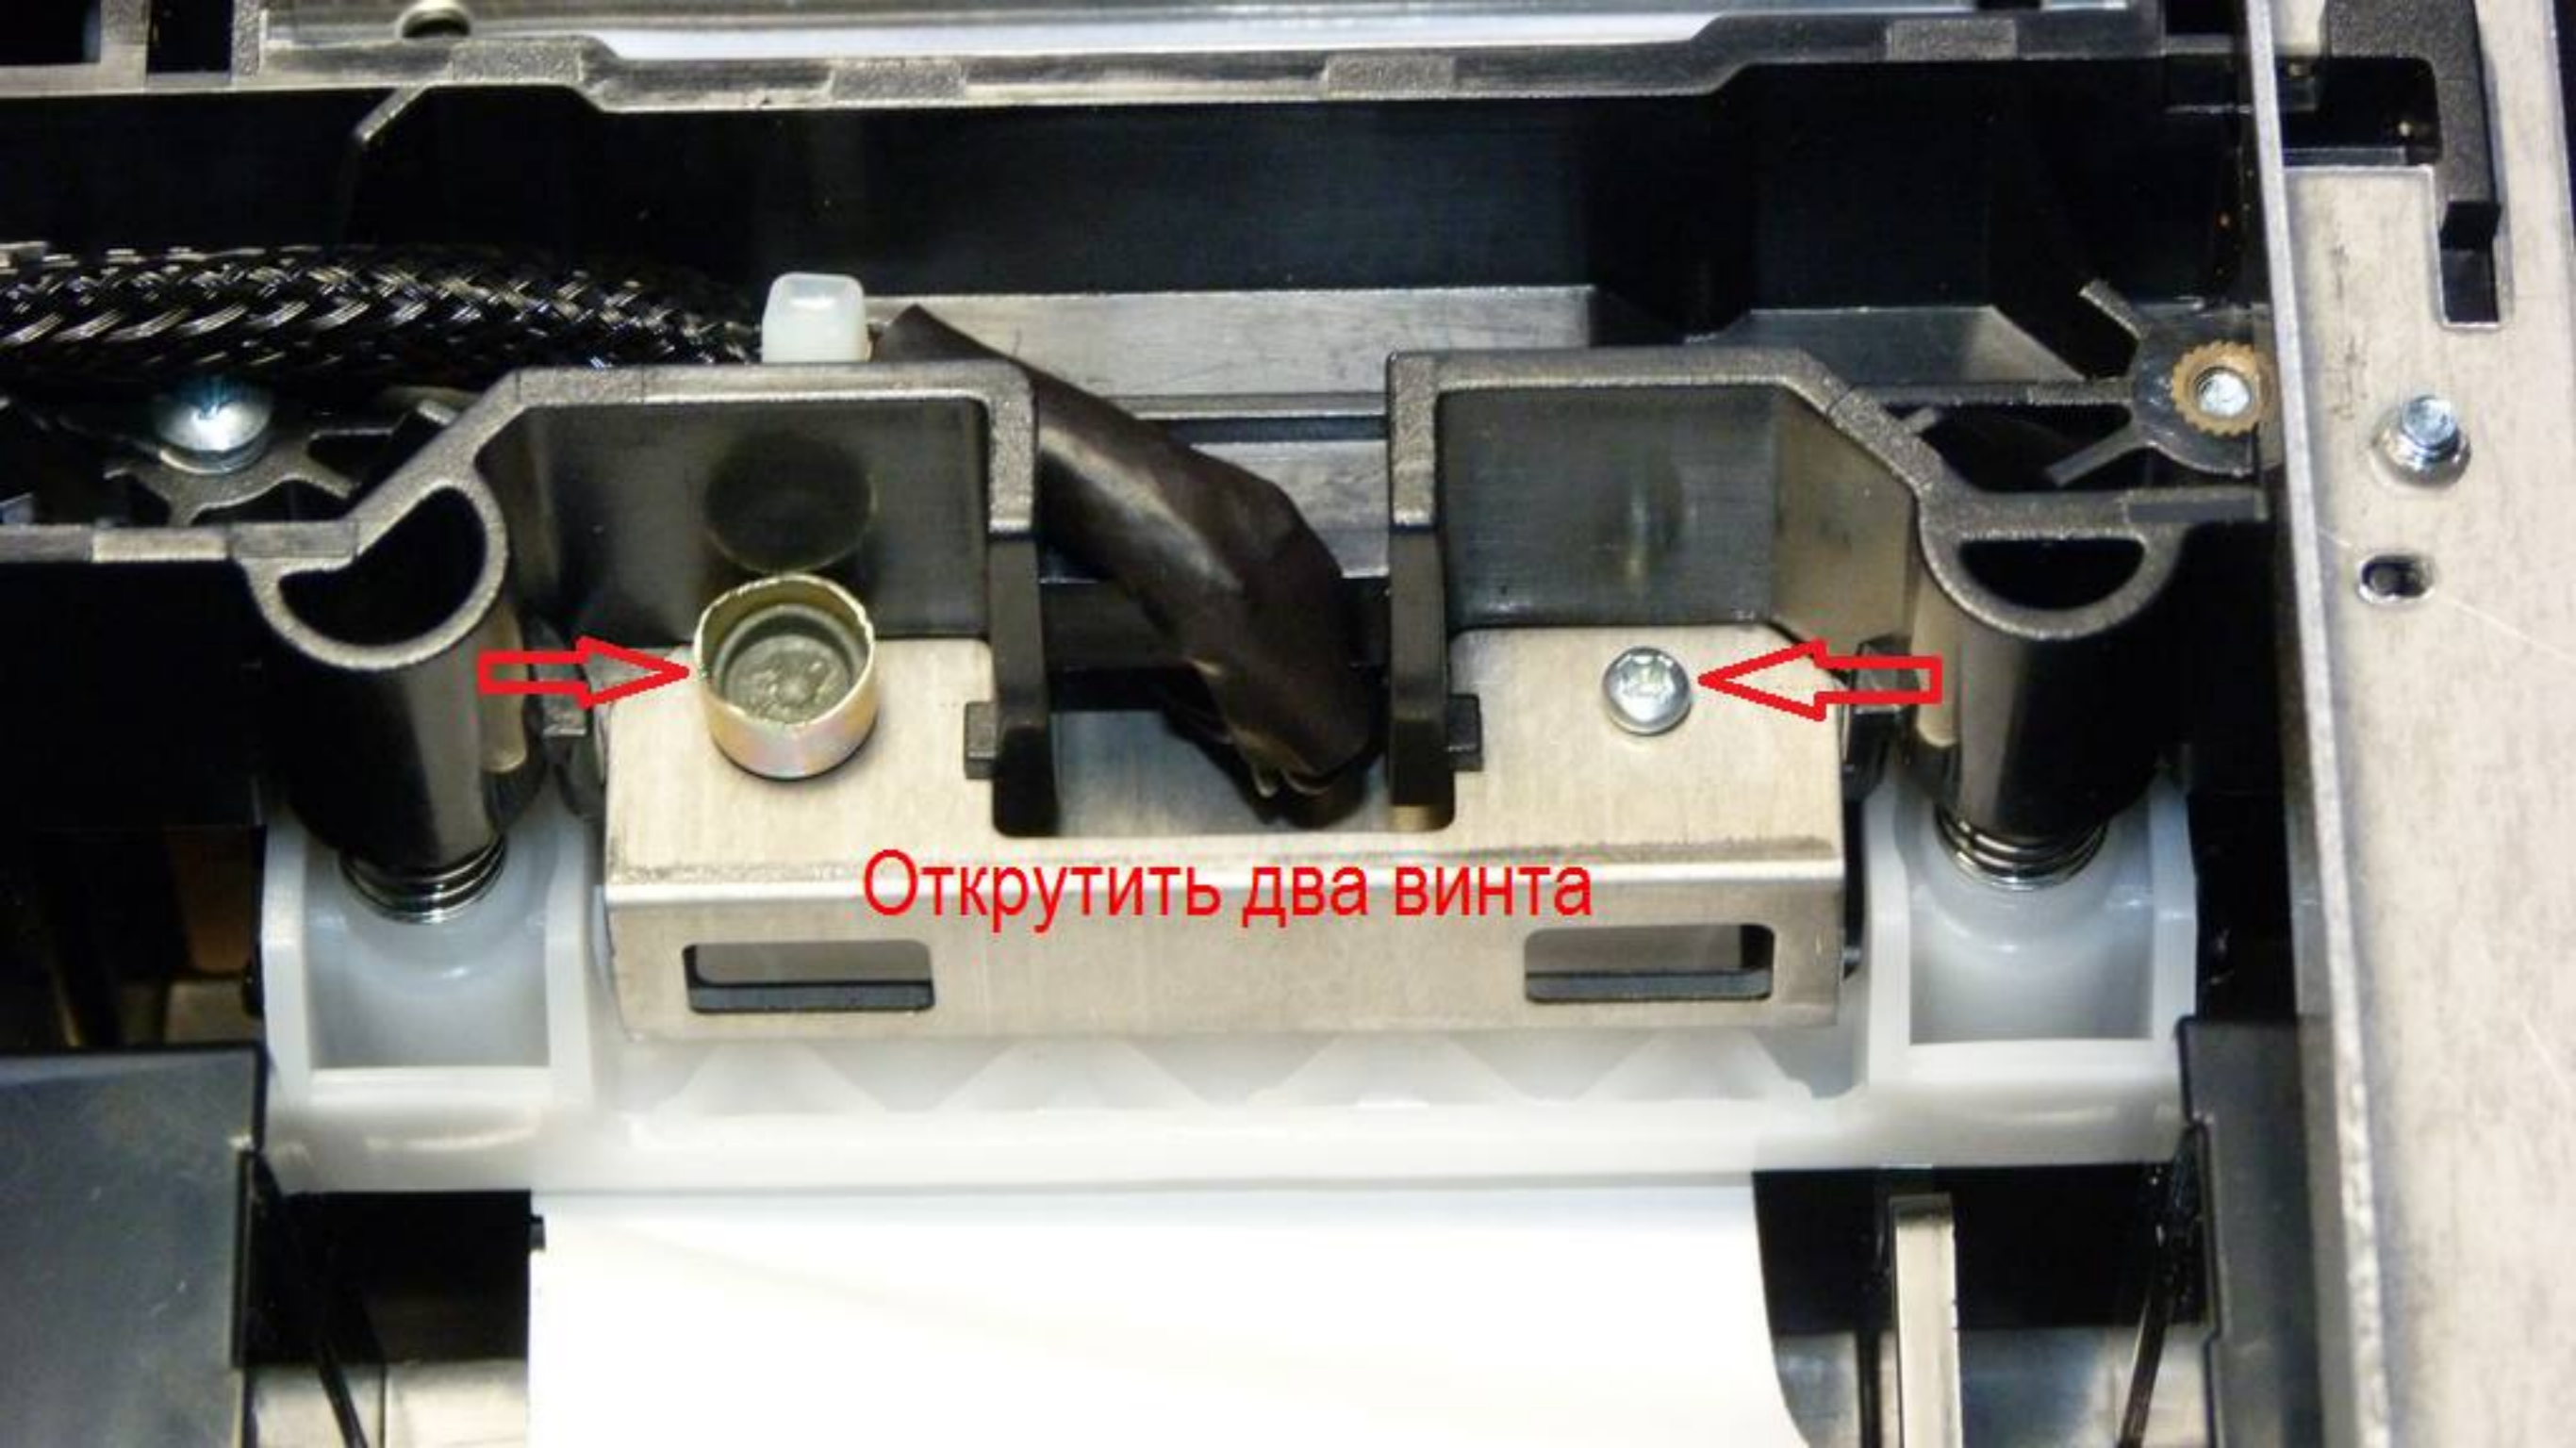
Поставить ККМ в нормальное положение и просунуть плоскую отвертку между металлической рамой и крышкой, слегка повернуть. Снять крышку с небольшим сдвигом вниз

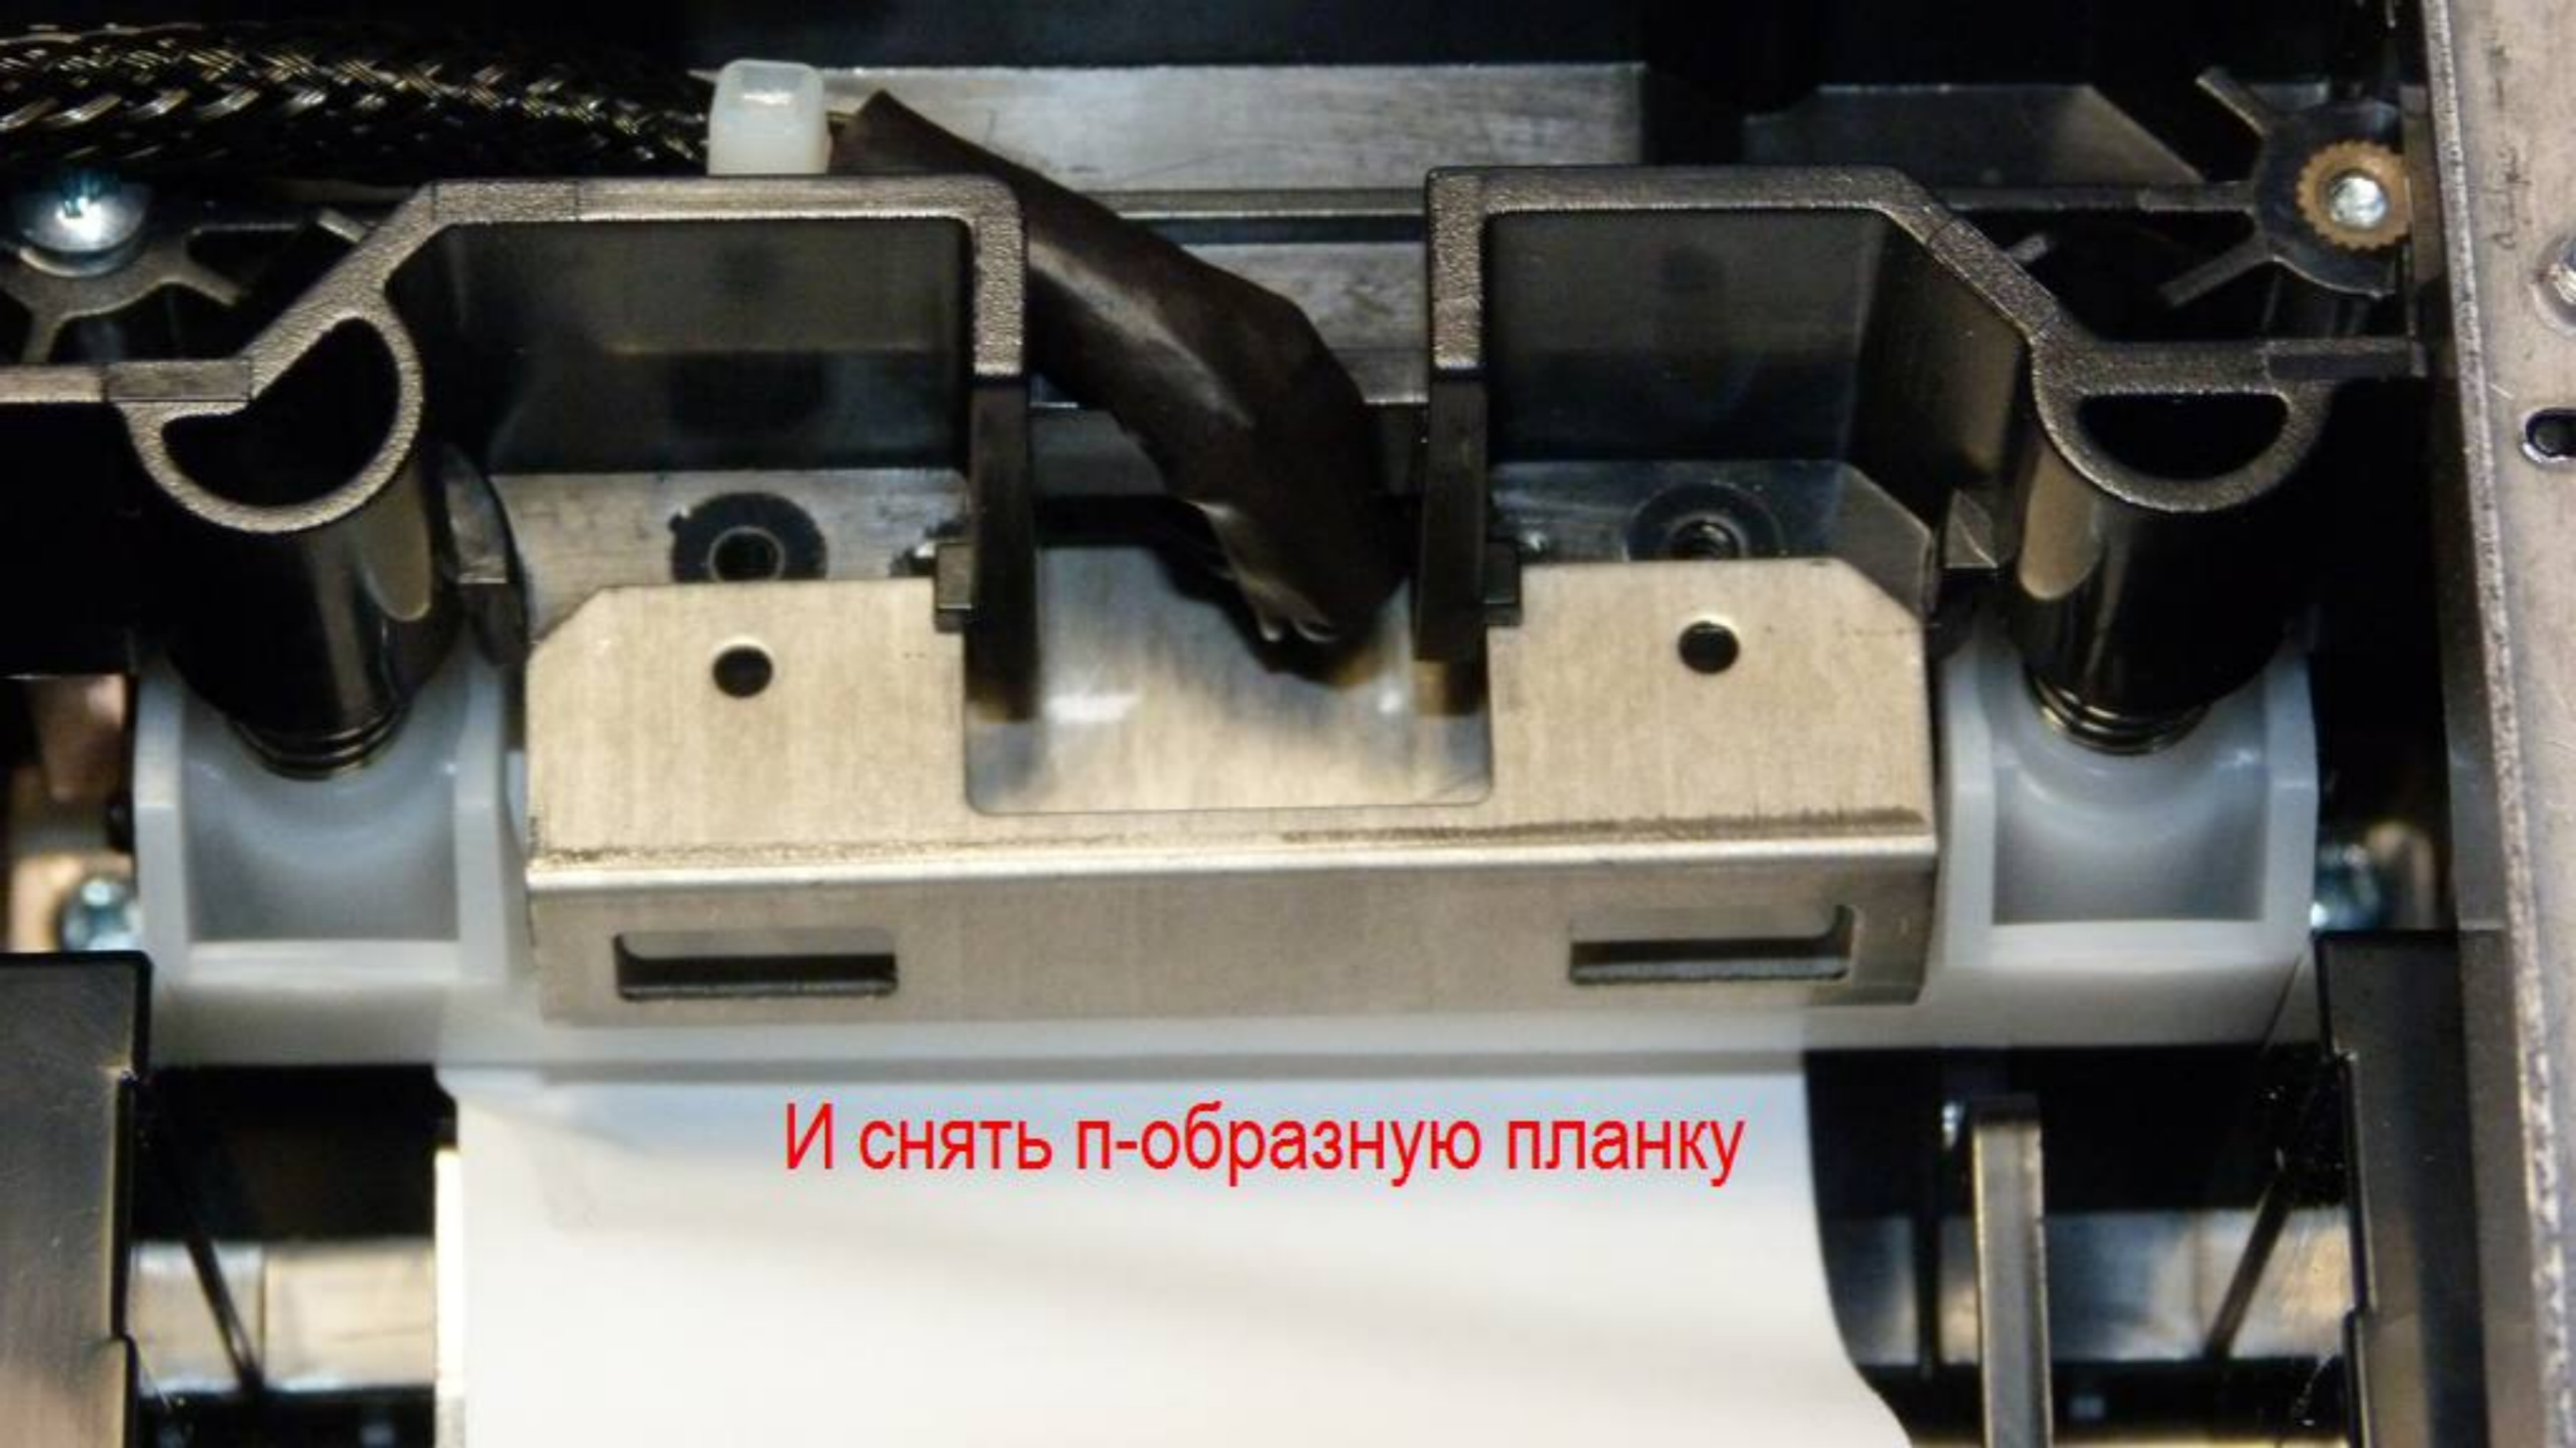
Открутить два винта

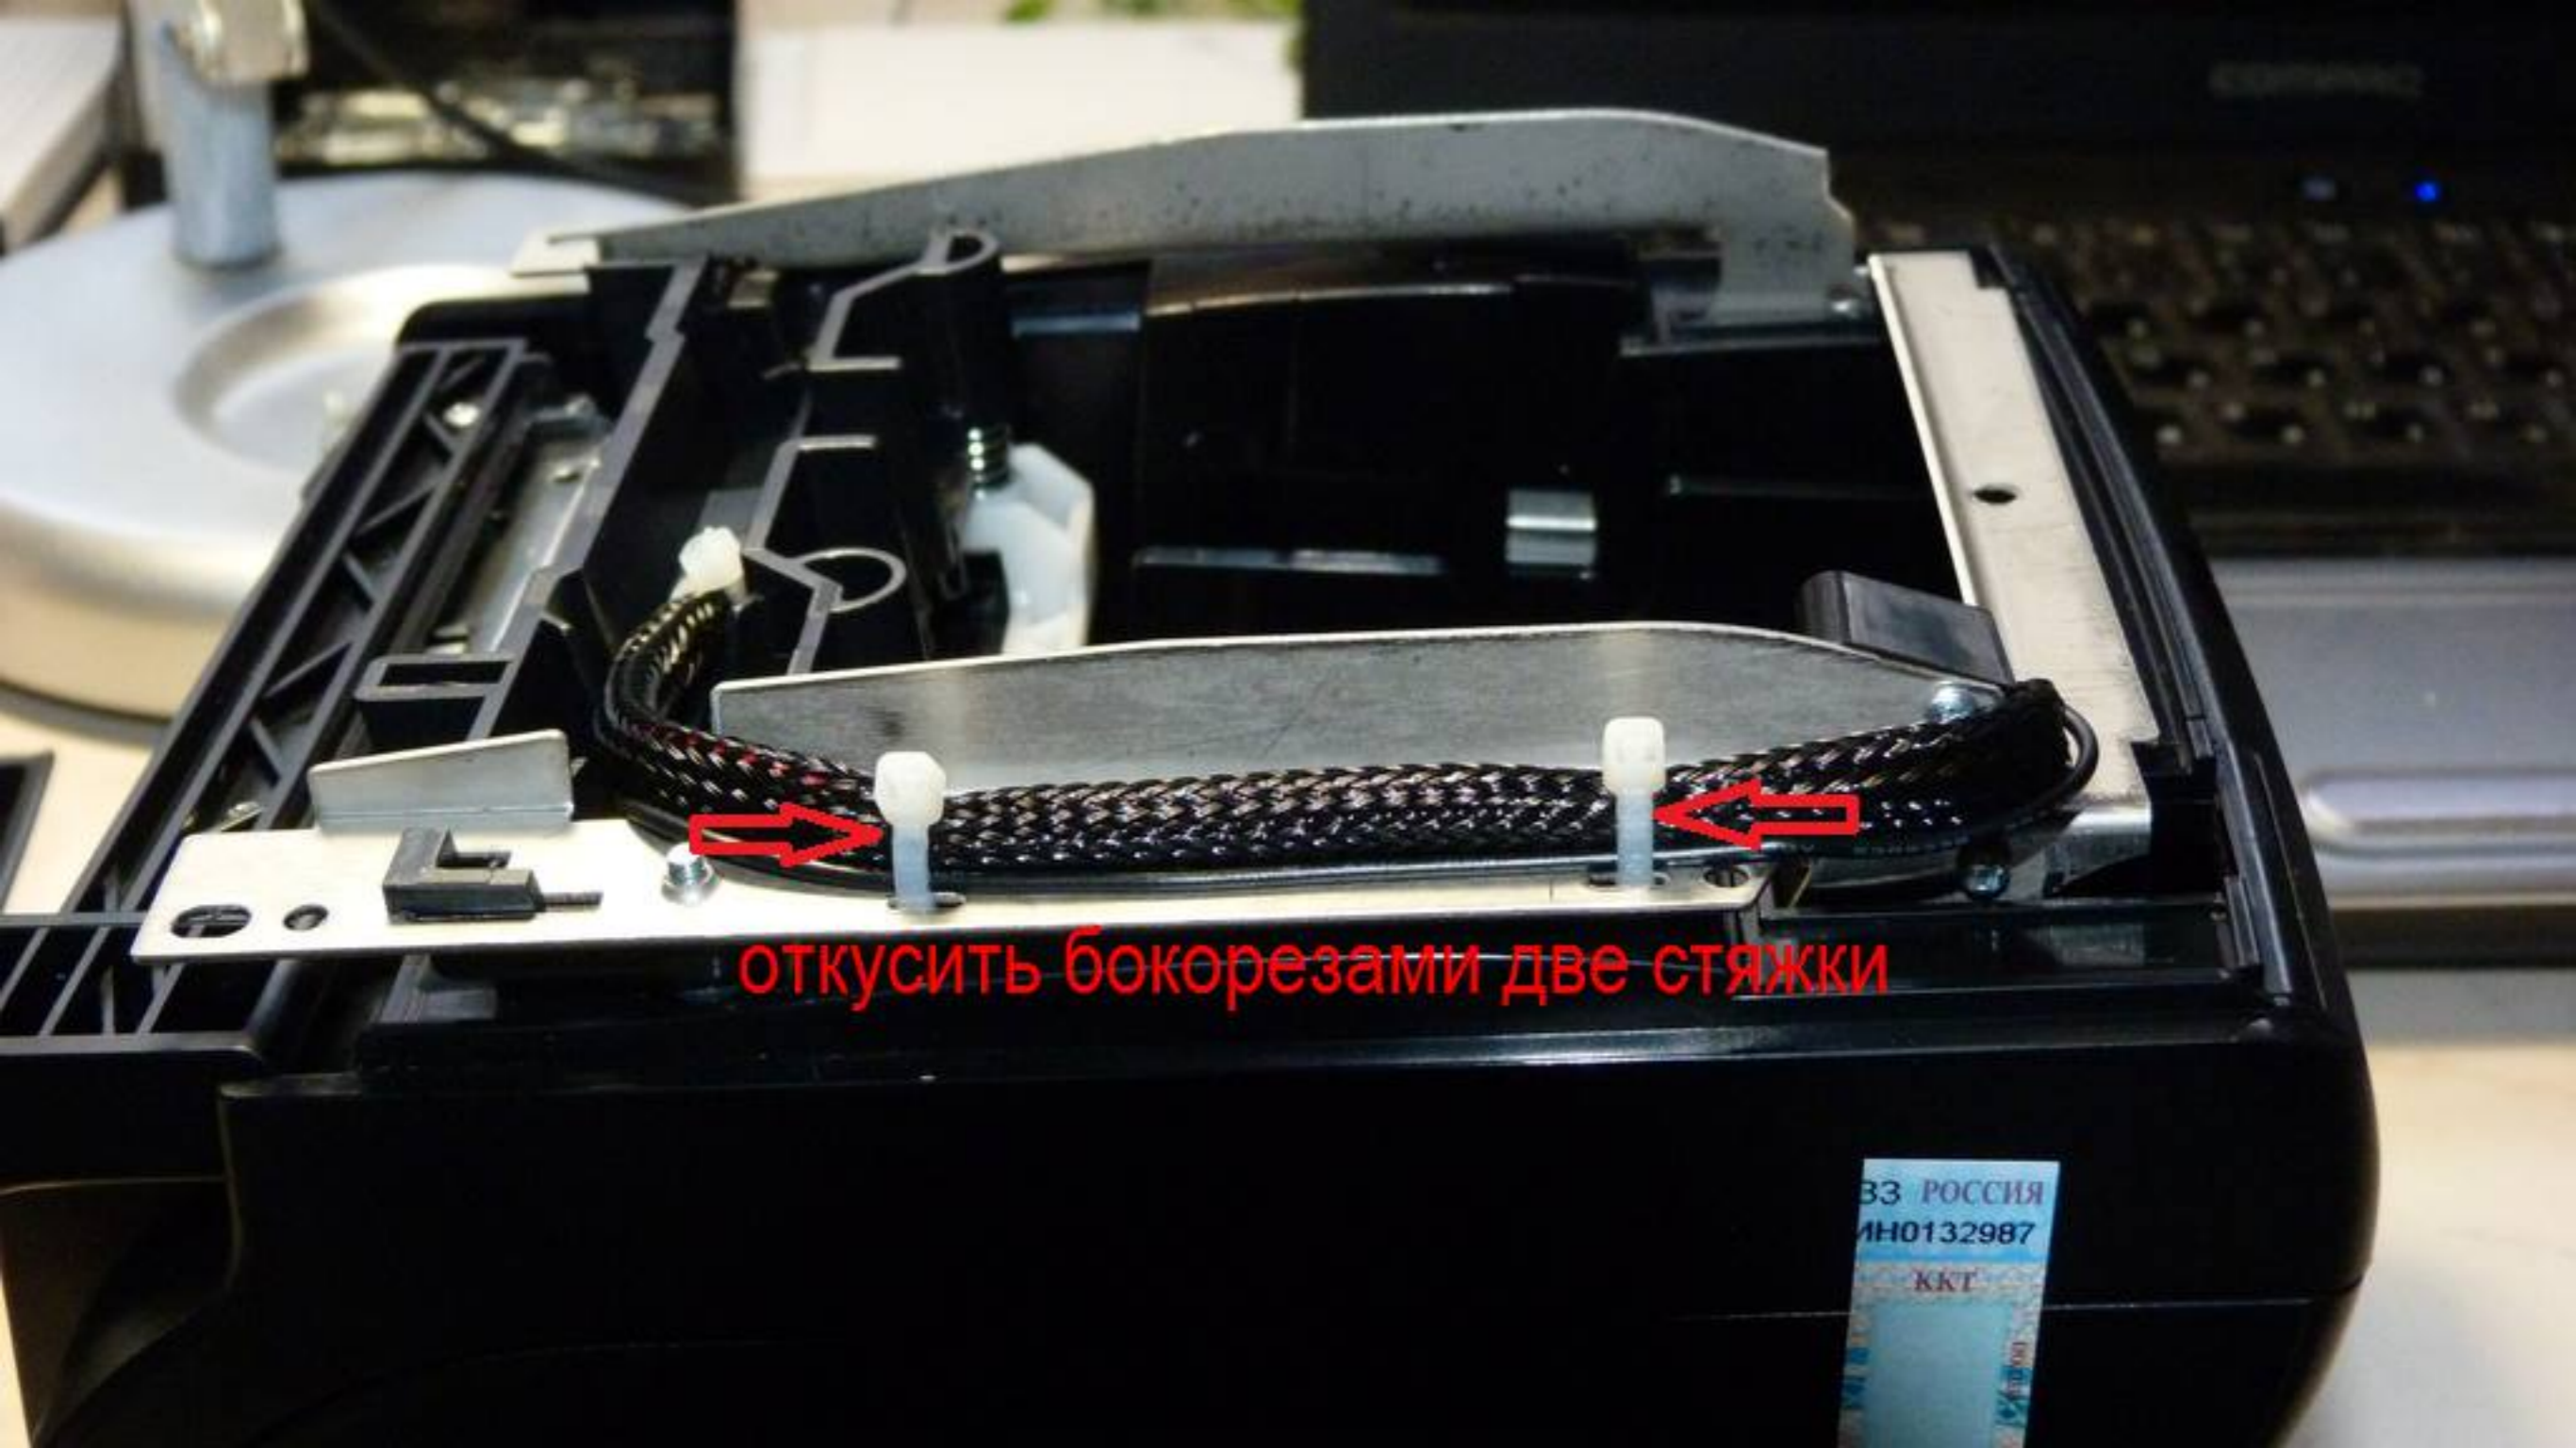
A close-up photograph of a keyboard's internal mechanism. A ribbon cable, with a red stripe on one edge, is being inserted into a white plastic connector. The connector is mounted on a black metal plate. A flathead screwdriver is being used to push the cable into the connector. The surrounding area is dark and metallic, with various mechanical parts visible. The text "Плоской отверткой задвинуть отошедший шлейф в разъем" is overlaid in red at the bottom of the image.

Плоской отверткой задвинуть отошедший шлейф в разъем

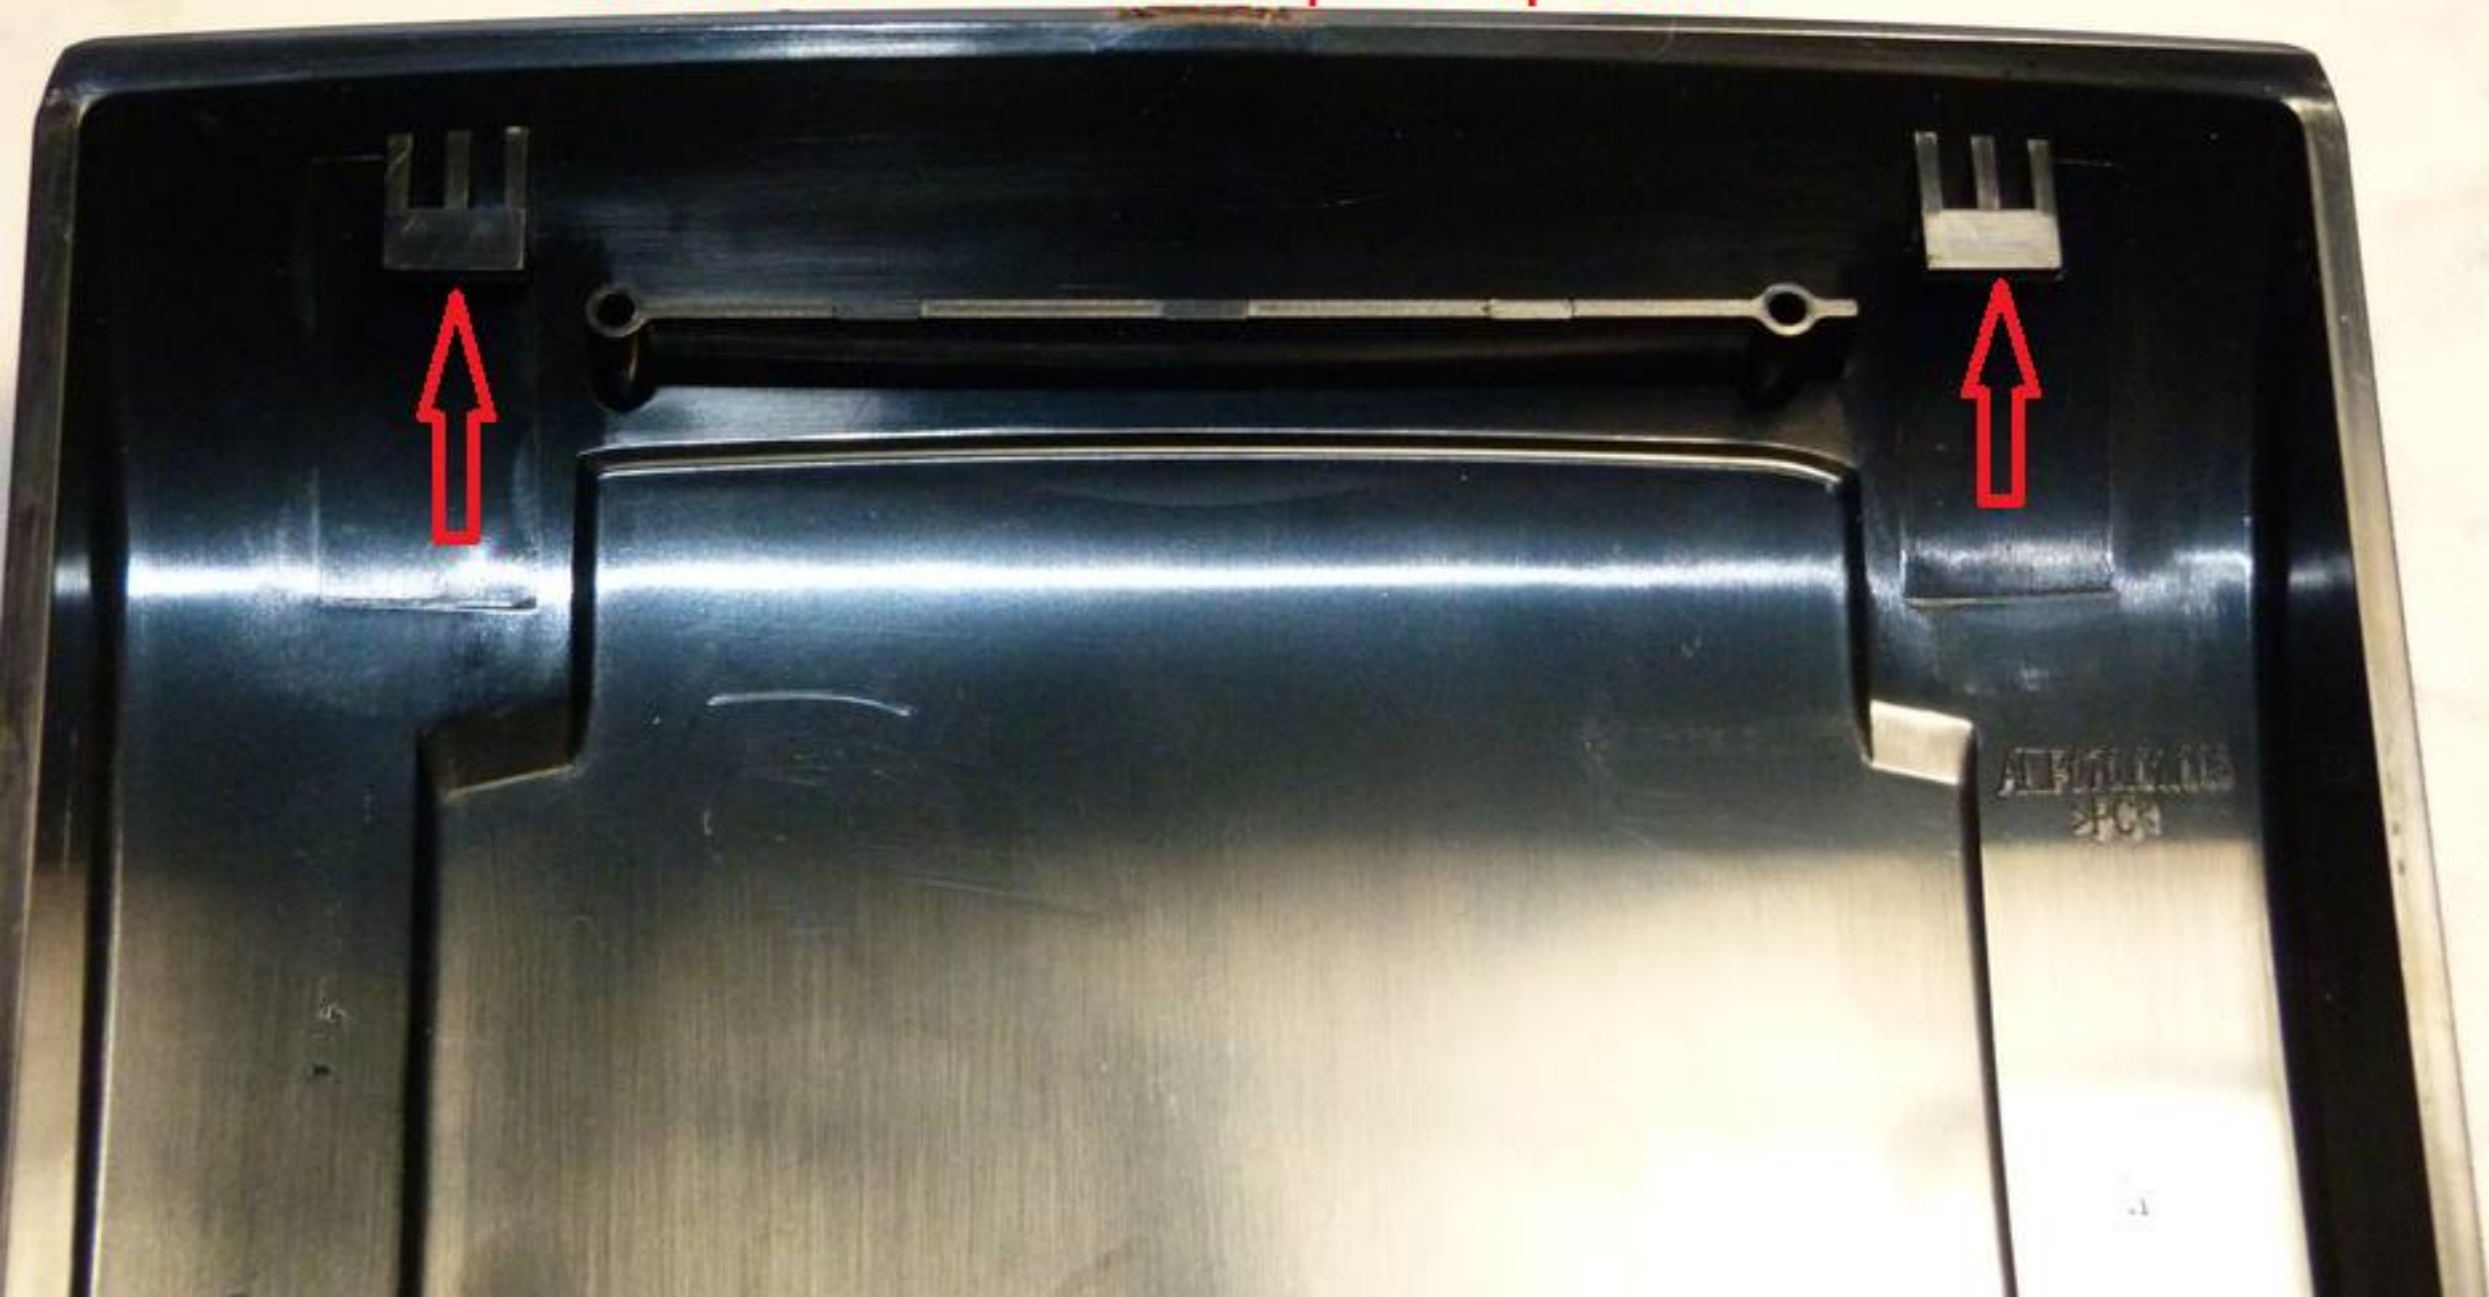
откусить бокорезами две стяжки

при обратной сборке, обратить внимание
на пластиковые зацепы крышки
