Ремонт шлейфа ТПГ (термопечатающей головки)

Симптомы неисправности:

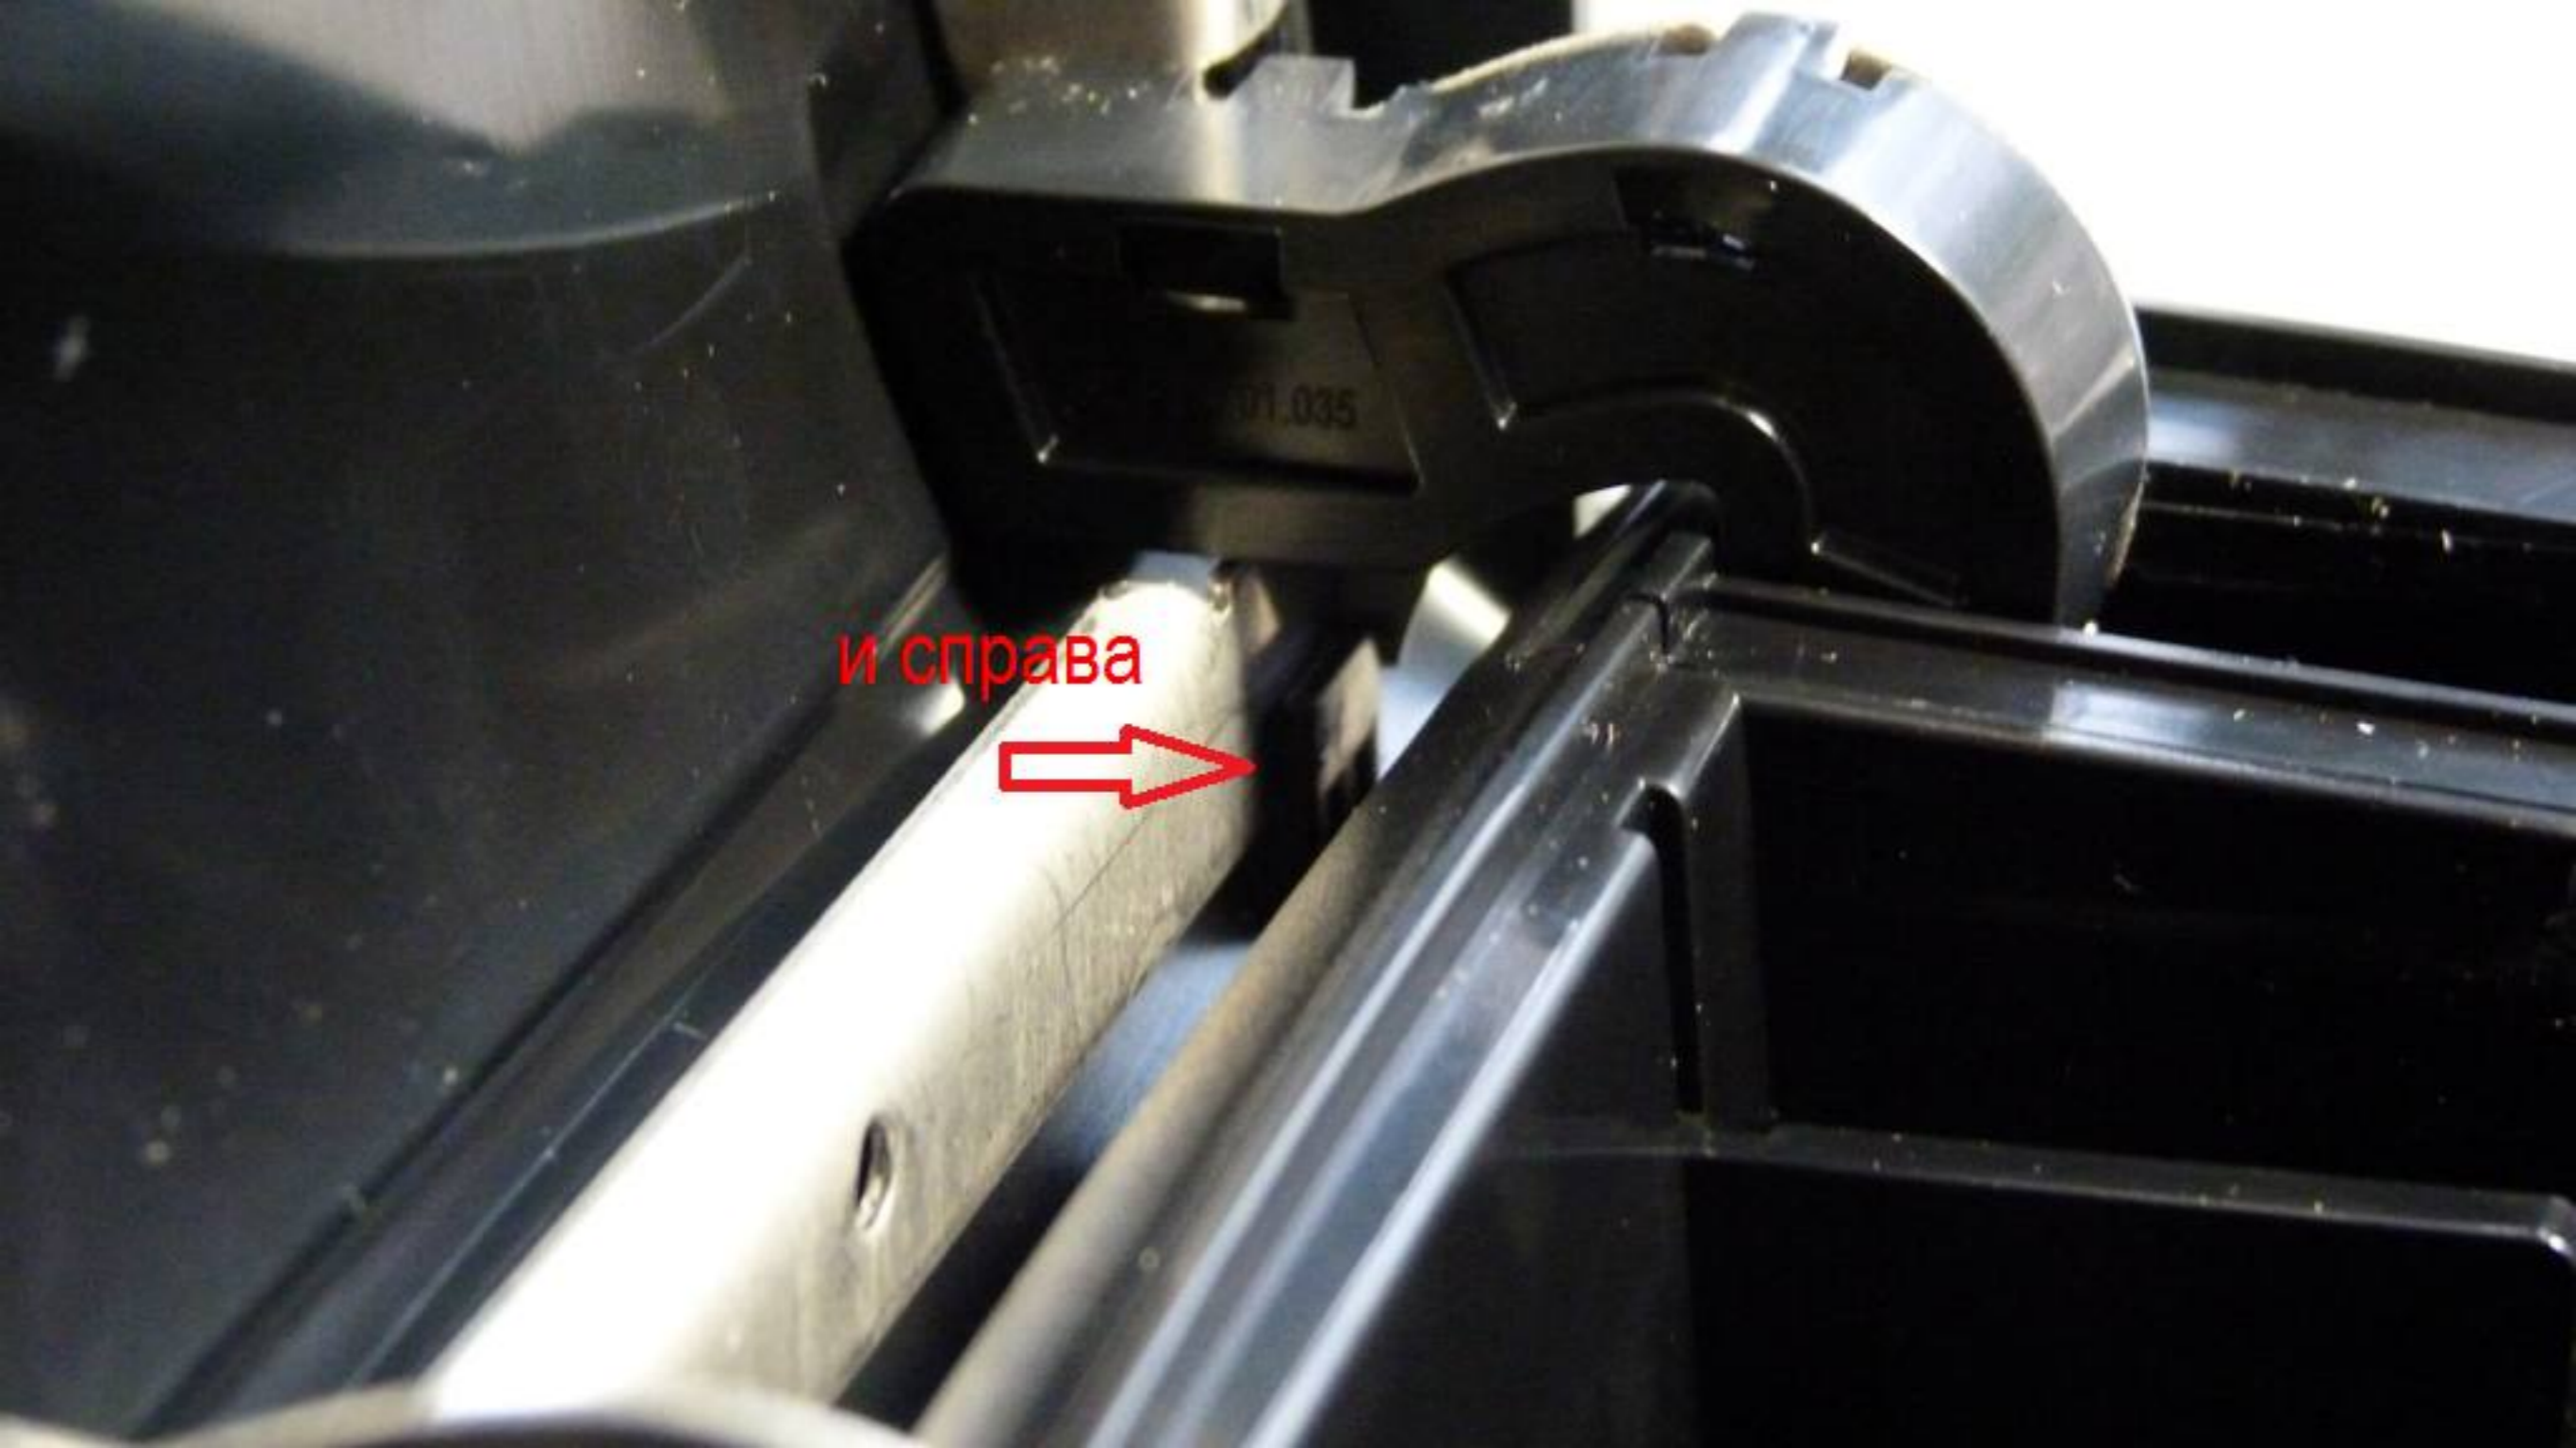
они должны зацепиться за металлическую раму
слева...

и справа
